SANIERUNGSGEBIET GRÜNWETTERSBAACH

Vorbereitende Untersuchungen

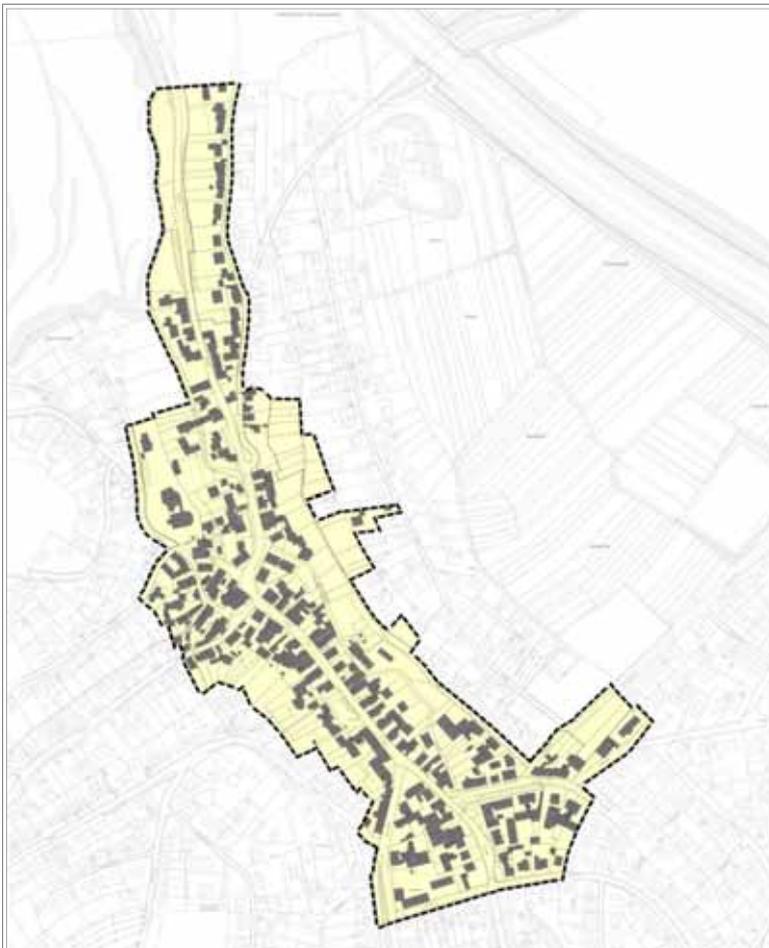
Abbildung 2: Untersuchungsgebiet der vorbereitenden Untersuchungen

Das Untersuchungsgebiet umfasst eine Größe von 16,61 Hektar, beinhaltet weitestgehend die historische Kernortslage und erstreckt sich beidseits entlang der Ortsdurchfahrt von Süden vom Nahversorgungszentrum aus nach Norden entlang der Straße Am Wetterbach bis zum Ortsausgang von Grünwettersbach in Richtung Wolfartsweier.

Nordwestlich grenzen der Wettersbach sowie die Straße Am Steinhäusle das Untersuchungsgebiet ab. Teilbereiche der Bebauung entlang der Straßen Wintergasse, Baumgasse, Pfeilerweg und Busenbacher Straße werden mit einbezogen.

Die westliche Bebauung der Hohenheimer Straße sowie nach Süden weiterführend der Fußweg Im Löhl und die Straße beziehungsweise der Fußweg Im Rodel sowie die Reutlinger Straße/Zur Ziegelhütte bilden die östliche Begrenzung.

Den südlichen Abschluss bildet die nördliche Bebauung der Straße Zur Dorfwies/Reickertstraße.

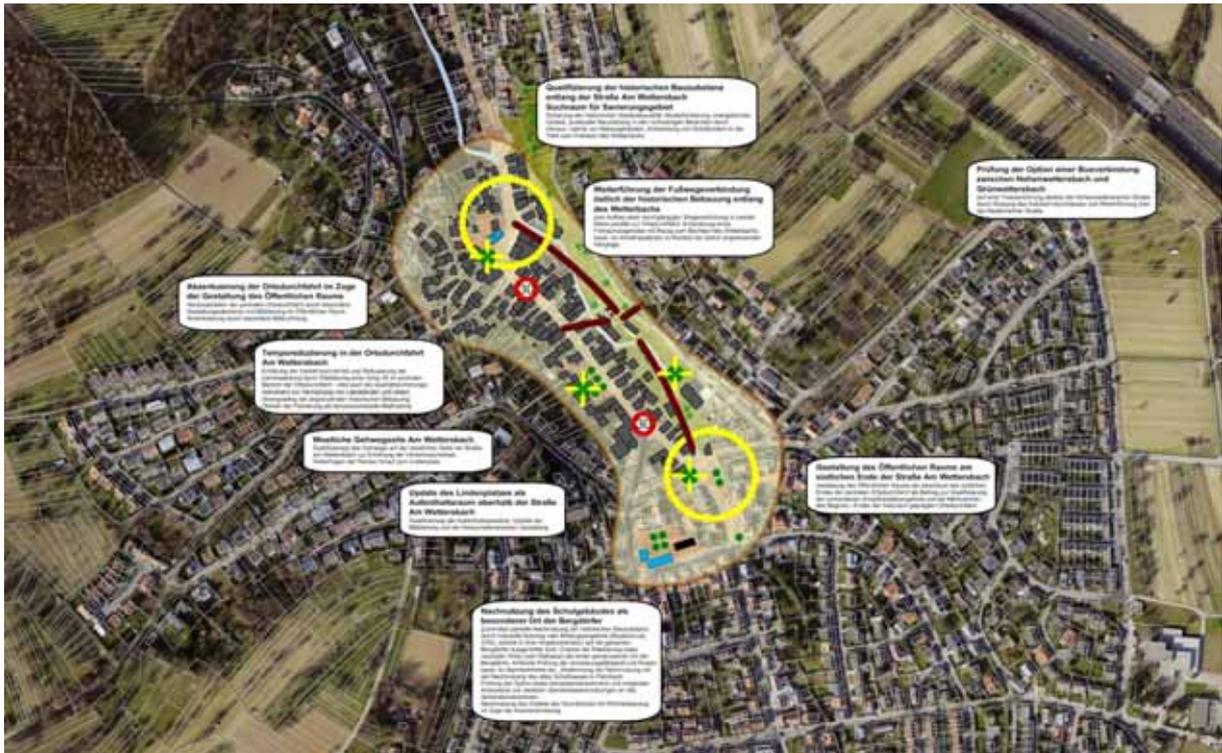
Abbildung 5: Auszug aus der Rahmenplanung für die Karlsruher Höhenstadtteile

- Qualifizierung der historischen Bausubstanz beidseits der Ortsdurchfahrt.
- Erhöhung der Verkehrssicherheit im Bereich der Ortsdurchfahrt, Temporeduzierung auf Tempo 30.
- Gestaltung der Ortsdurchfahrt (öffentlicher Raum).
- Update des Lindenplatzes.
- Qualifizierung des Einzelhandelsschwerpunkts (Nahversorgungszentrum).
- Fußwegeverbindung entlang des Wettersbachs.
- Ergänzende Freiraumangebote entlang des Wettersbachs.
- Nachnutzung des Alten Schulhauses.
- Sicherung der Nahversorgung.

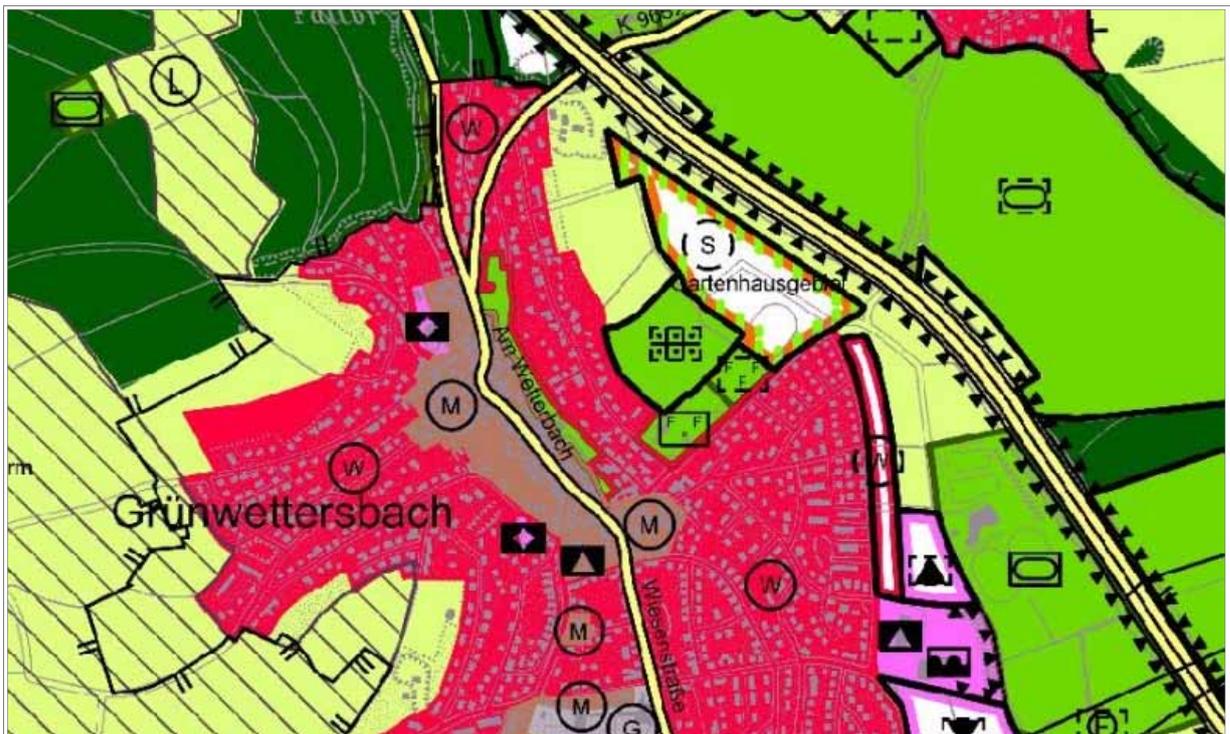
Abbildung 7: Auszug aus Flächennutzungsplan Nachbarschaftsverband Karlsruhe 2010

Im Flächennutzungsplan 2010 des Nachbarschaftsverbands Karlsruhe mit Stand 2004 sind entsprechend der Struktur des Ortskerns große Bereiche des Untersuchungsgebiets als gemischte Bauflächen (M) dargestellt. Nordöstlich des Wettersbachs schließen Grünflächen und Wohnbauflächen (W) an. Der Bereich um die Kirche ist als Gemeinbedarfsfläche gekennzeichnet.

Entsprechend der Aussagen der Schutzgutkarte Freiraum und Erholung sind die zwischen Wettersbach und dem Wegeverlauf Im Löh/Im Rodel liegenden Grünflächen mit ihren Baumbestand für die lokale Naherholung von allgemeiner Bedeutung.

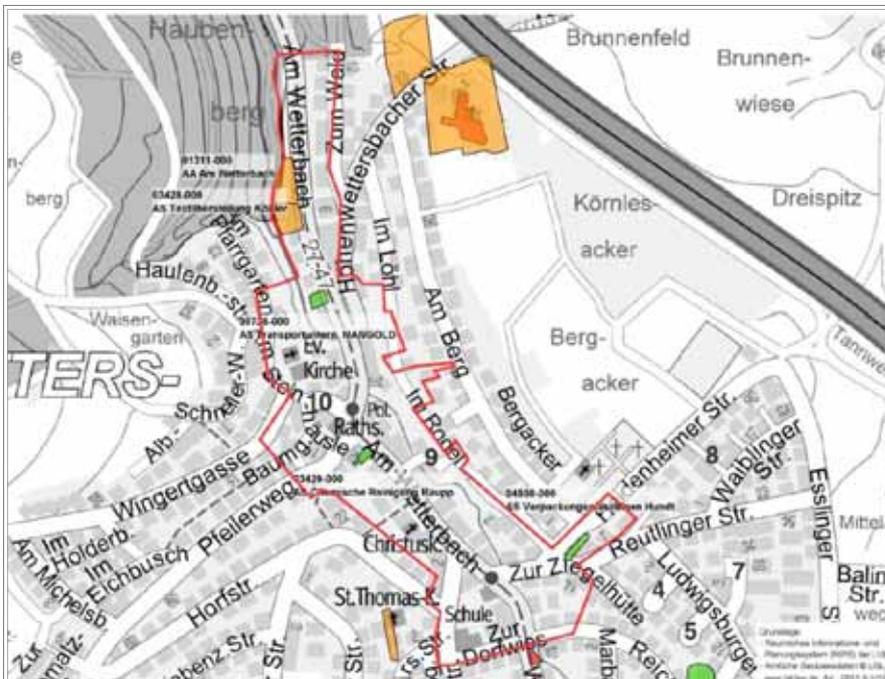
Abbildung 10: Lage der Altlastenverdachtsflächen

Im Bereich des Sanierungsgebietes sind insgesamt fünf Flächen beim Umwelt- und Arbeitsschutz bekannt. Die Flächen „AA Am Wetterbach“ und „AS Textilherstellung Köhler“ sind im Bodenschutz- und Altlastenkataster erfasst. Die restlichen Flächen („AS Transportunternehmen Mangold“, „AS Chemische Reinigung Raupp“, „AS Verpackungsmaschinen Hundt“) sind aufgrund der geringen Altlastenrelevanz aus der aktiven Bearbeitung ausgeschlossen.

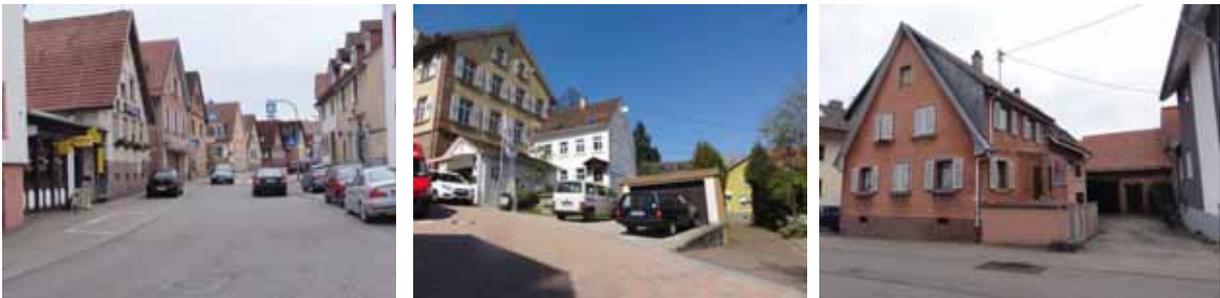
Abbildung 11: Charakteristik der historischen Siedlungsstruktur im Stadtteil Grünwettersbach

- Das Straßendorf entlang der heutigen Ortsdurchfahrt Am Wettersbach/Wiesenstraße: Hier wirken die nahezu durchgängig noch erhaltenen giebelständigen ein- bis zweigeschossigen Gebäude und Hofanlagen mit steilen Satteldächern ortsbildprägend. Die Grundstücke verfügen meist über eine große Tiefe und sind häufig mit ehemals landwirtschaftlichen Nebengebäuden in den rückwärtigen Bereichen ausgestattet. In Teilen ergibt sich so ein dichtes städtebauliches Konglomerat mit teils sehr beengten Wohn- und Arbeitsverhältnissen. Das gesamte Straßendorf wird unmittelbar von der Ortsdurchfahrt her erschlossen. Innerhalb des Straßendorfs existieren nur wenige städtebauliche Zäsuren. Es ist aufgrund der städtebaulichen Struktur durch eine starke Linearität geprägt. Eine wichtige Zäsur bildet die Bachgasse, welche als einziger öffentlicher Straßenraum einen direkten Bezug zwischen der Ortsdurchfahrt und dem Wettersbach herstellt.

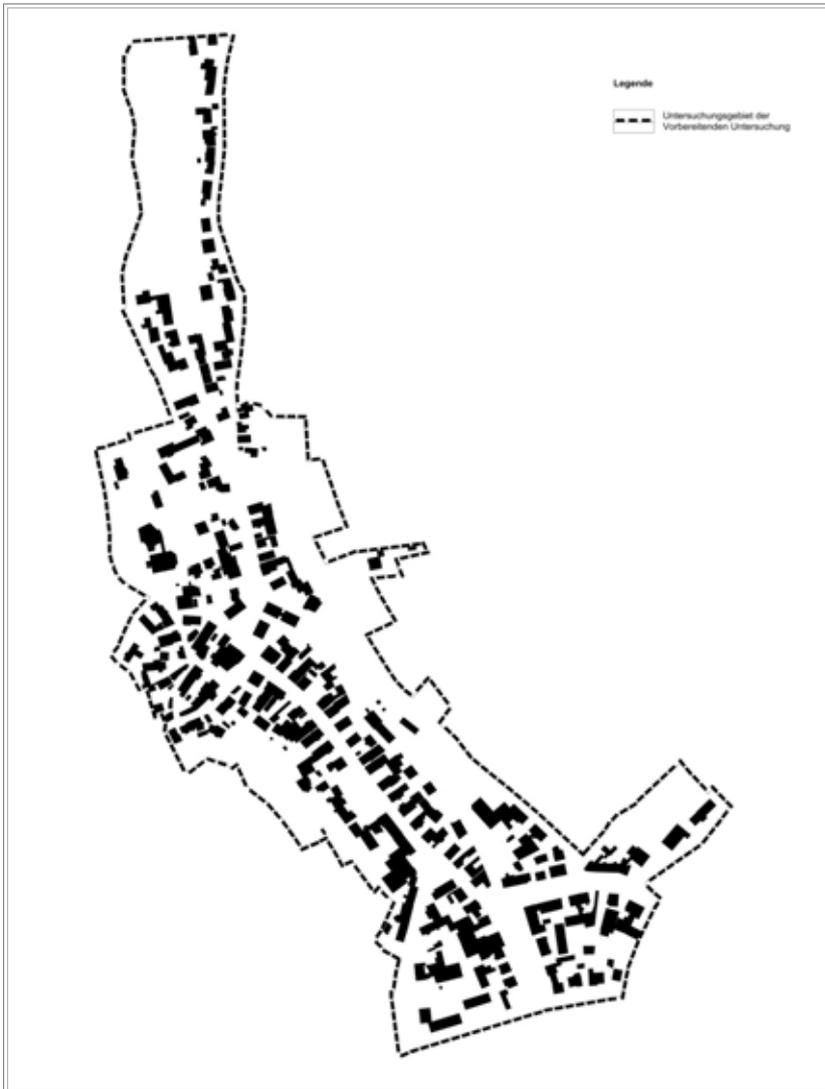
Abbildung 12: Schwarzplan des Untersuchungsgebietes und städtebauliche Grundstruktur

- Das Nahversorgungszentrum am Südrand des Untersuchungsbereichs besitzt zum einen eine wichtige funktionale Bedeutung für den Stadtteil. Andererseits hebt es sich als noch junge städtebauliche Entwicklung sich städtebaulich mit seiner Neubebauung und größeren Kubaturen von der umliegenden Siedlungsstruktur abhebt.

- Die Heinz-Barth-Schule aus dem Jahr 1912 im Südwesten des Untersuchungsgebietes, welche städtebaulich das Umfeld in der Busenbacher Straße und der Straße Zur Dorfwies dominiert und neben Rathaus und evangelischer Kirche eine deutliche städtebauliche Prägnanz auf und über das Untersuchungsgebiet hinaus besitzt.

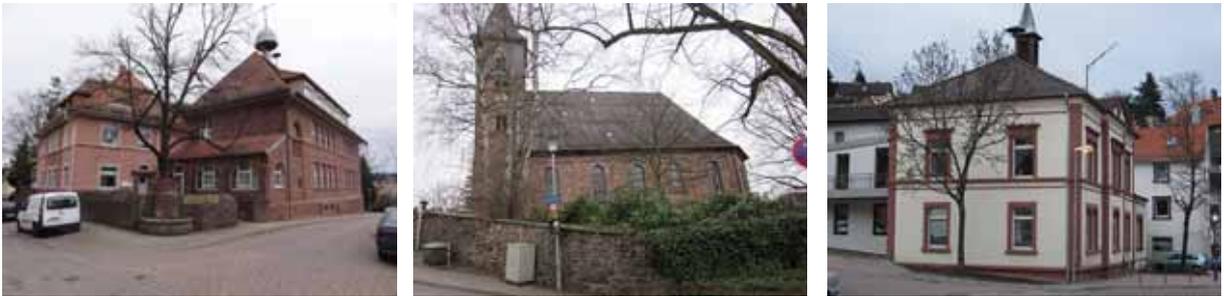
Abbildung 13: Denkmalgeschützte Gebäude im Stadtteil Grünwettersbach

- Bachgasse (Flst. Nr. 0-70082), § 2
Gewölbebrücke aus rotem Sandstein mit niedriger Brüstungsmauer, Ende 19. Jahrhundert.
- Bachgasse (Flst. Nr. 0-70063/1), § 2
Trafohaus mit rotem Werksandstein.
- Busenbacher Straße 1 (Flst. Nr. 0-70284), § 28
Eingeschossiges Fachwerkhaus, Wohnteil, 18. Jahrhundert.
- Busenbacher Straße 13, Zur Dorfries 1 (Flst. Nr. 0-72178), § 2
Heinz-Barth-Schule von 1912, Schulhaus und Hausmeisterwohnhaus, Brunnen.

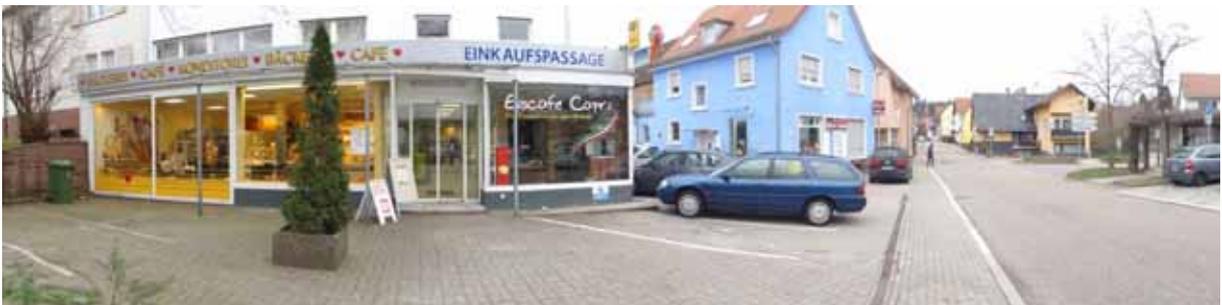
Abbildung 15: Nahversorgungszentrum im Süden des Untersuchungsgebietes

Ein mobiler Marktstand mit Obst und Gemüse steht zudem zweimal in der Woche zwischen den Häusern Zur Ziegelhütte 2 und Wiesenstraße 1.

Weitere Angebote bezüglich der Nahversorgung im Untersuchungsgebiet im Verlauf der Ortsdurchfahrt sind ein Bioladen, eine Bäckerei/Konditorei, ein Schreibwarenladen, eine Apotheke und ein Wollladen.

Eine Grundversorgung ist in der Summe gewährleistet, wenngleich der südliche Teil des Untersuchungsgebietes deutlich besser versorgt ist als der nördliche Teil mit dem Unterdorf.

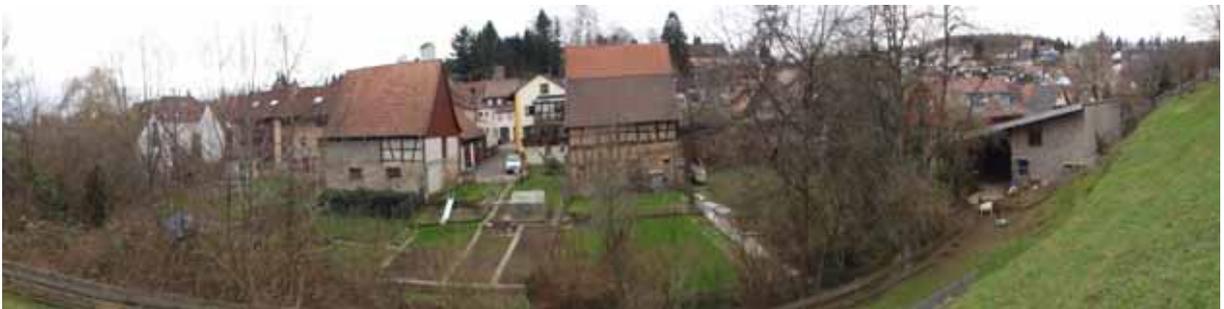
Abbildung 16: Freiraum entlang des Wettersbachs

- Die durch den gut strukturierten Freiraum geprägte Hanglage setzt sich auf der Ostseite des Wettersbachs als Freiraum entlang der Wegeverbindung Im Löhl nach Norden in Richtung der Hohenwettersbacher Straße fort. Er bildet mit der Wegebeziehung eine attraktive Panoramasisuation aus. An der Wegeverbindung findet sich ein kleinteiliges Kinderspielangebot.

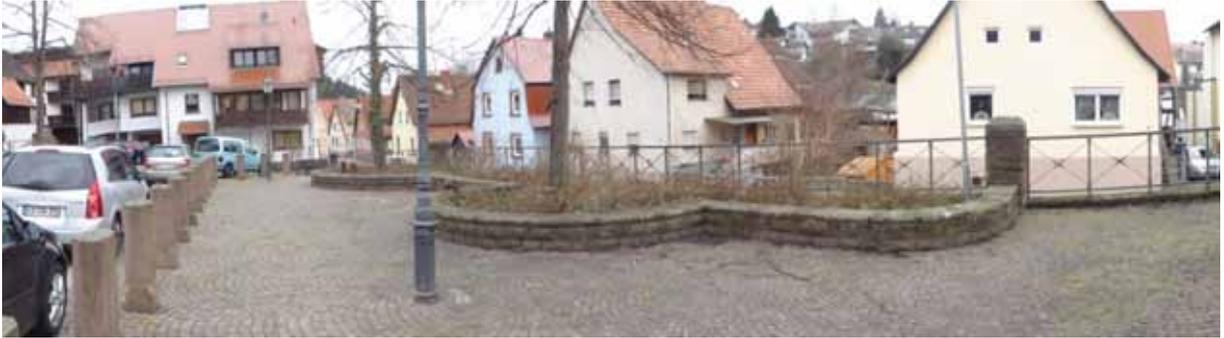
Abbildung 17: Der Lindenplatz

- Der Lindenplatz bildet in der Abfolge der Ortsdurchfahrt den nächsten Freiraum. Es besitzt jedoch durch seine Hochlage kaum eine visuelle Wirkung auf den Straßenraum und weist auch aufgrund der Randbelastungen durch die Ortsdurchfahrt, fehlender Nutzungsangebote und fehlender randlicher Nutzungen große Defizite in seiner Qualität als öffentlicher Raum auf.

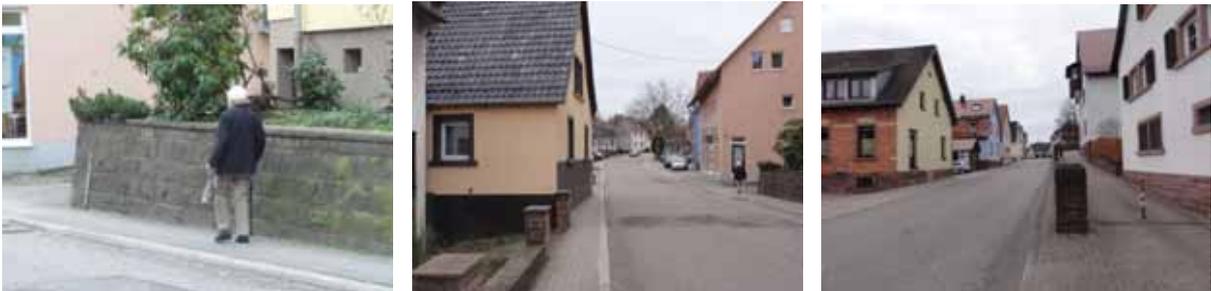
Abbildung 18: Fußwege im Bereich der Ortsdurchfahrt

Vor diesem Hintergrund spielen Wegeverbindungen in zweiter Reihe eine wichtige Rolle als alternative Wegebeziehungen abseits der Ortsdurchfahrt. In diesem Sinne wurde die Fußwegesituation in zweiter Reihe entlang des Wetterbachs erst in jüngster Vergangenheit deutlich erweitert und führt derzeit von der rückwärtigen Parkierung hinter dem Gasthaus Adler bis zur Bachgasse. Eine barrierefreie/barrierearme Weiterführung in Richtung Nahversorgungszentrum ist jedoch nicht vorhanden.

Stattdessen führt die Fußwegebeziehung weiter über eine steile Treppenanlage bergauf zur der Fußwegebeziehung Im Rodel. Hier existiert in der Höhenlage über dem Wetterbach eine Fußwegeverbindung zwischen der Hohenwettersbacher Straße und der Straße Zur Ziegelhütte („Panoramaweg“). Eine direkte Querverbindung zwischen der Siedlungsstruktur östlich des Wetterbachs und der Ortsdurchfahrt ist außerhalb der Bachgasse nicht vorhanden.

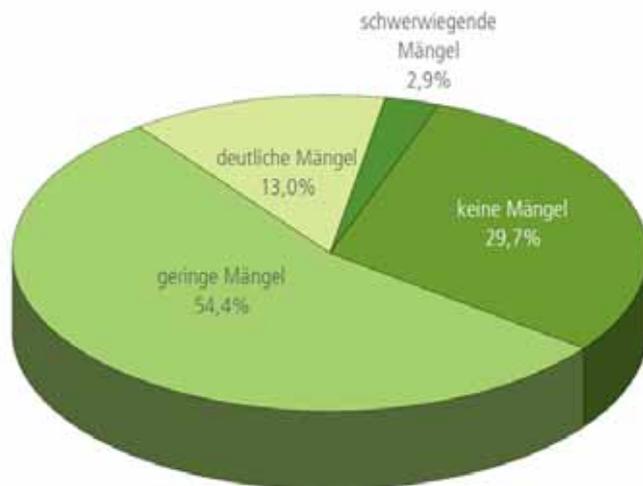
Abbildung 21: Auswertung der Frage: Wie schätzen Sie selbst den Zustand Ihres Gebäudes ein?

Nach Einschätzung der Eigentümerinnen und Eigentümer weisen 70,3 Prozent der in die Auswertung eingegangenen Gebäude Mängel auf. Überwiegend sind dies geringe Mängel (54,4 Prozent), bei 13 Prozent handelt es sich um deutliche Mängel. Schwerwiegende Mängel verzeichnen 2,9 Prozent der Gebäude. Knapp ein Drittel (29,7 Prozent) der Gebäude hat nach Einschätzung ihrer Eigentümer keine Mängel.

Die Einschätzung der Eigentümer liegt damit im Hinblick auf schwerwiegende Mängel und deutliche Mängel auf einem ähnlichen Level wie die planerische Einschätzung der Gebäude nach äußerer Inaugenscheinnahme.
