Weißbuch Schulen

Teil 2 – Weiterführende Schulen |
Sonderpädagogische Bildungs- und
Beratungszentren (SBBZ) | Sporthallen

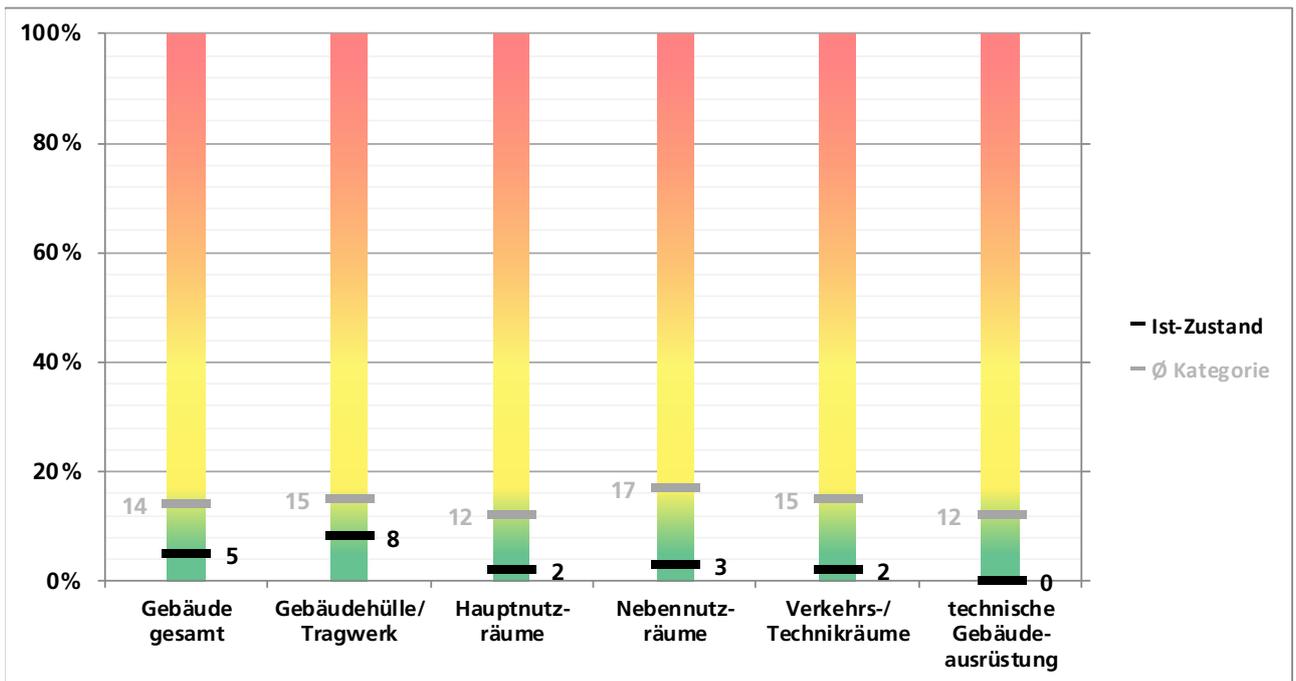
Gebäudebegehung	
am durch	02.07.2020 Herrn Burchards / Herrn Schilling Miguel
fiktiver Wertverlust	5% (circa 600.000 Euro zum Zeitpunkt der Begehung)

Hauptschwachstellen	
- teilweise fehlende Wärmedämmung

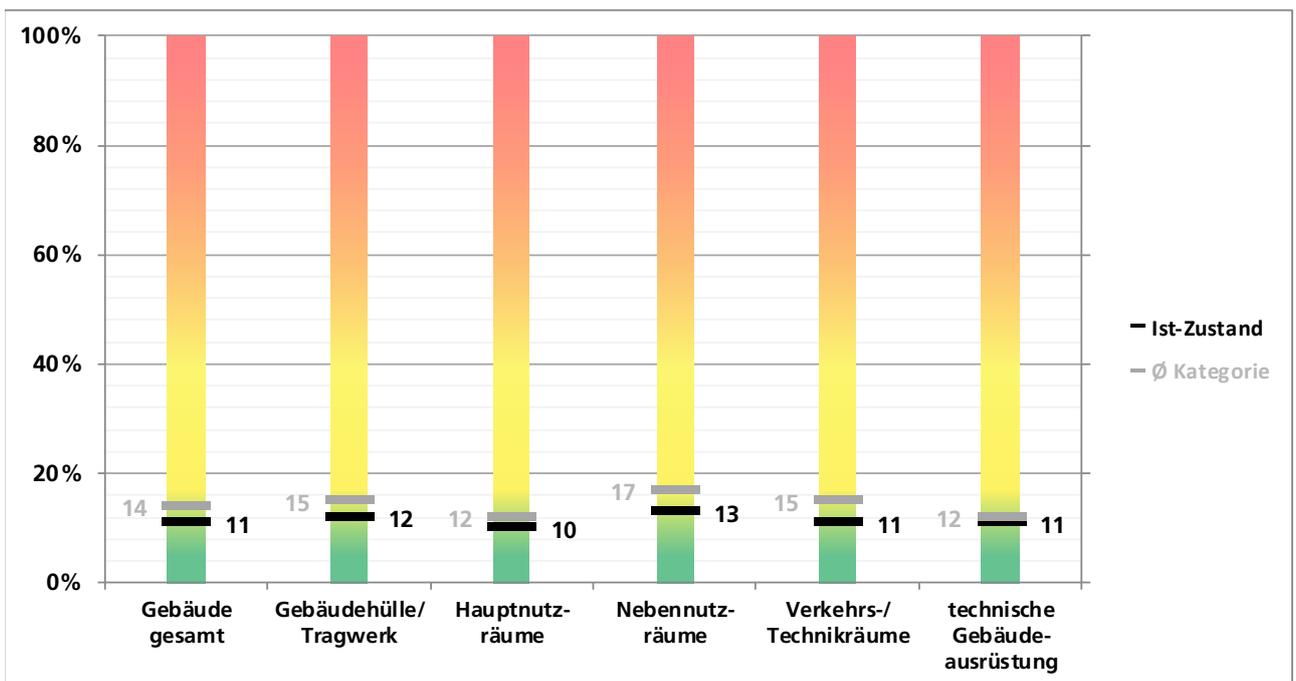
Gebäudebegehung	
am durch	19.10.2020 Herrn Burchards / Herrn Schilling Miguel
fiktiver Wertverlust	11% (circa 1.600.000 Euro zum Zeitpunkt der Begehung)

Hauptschwachstellen	
- unzureichende Wärmedämmung	- veraltete Fenster
- veraltete Elektroinstallation

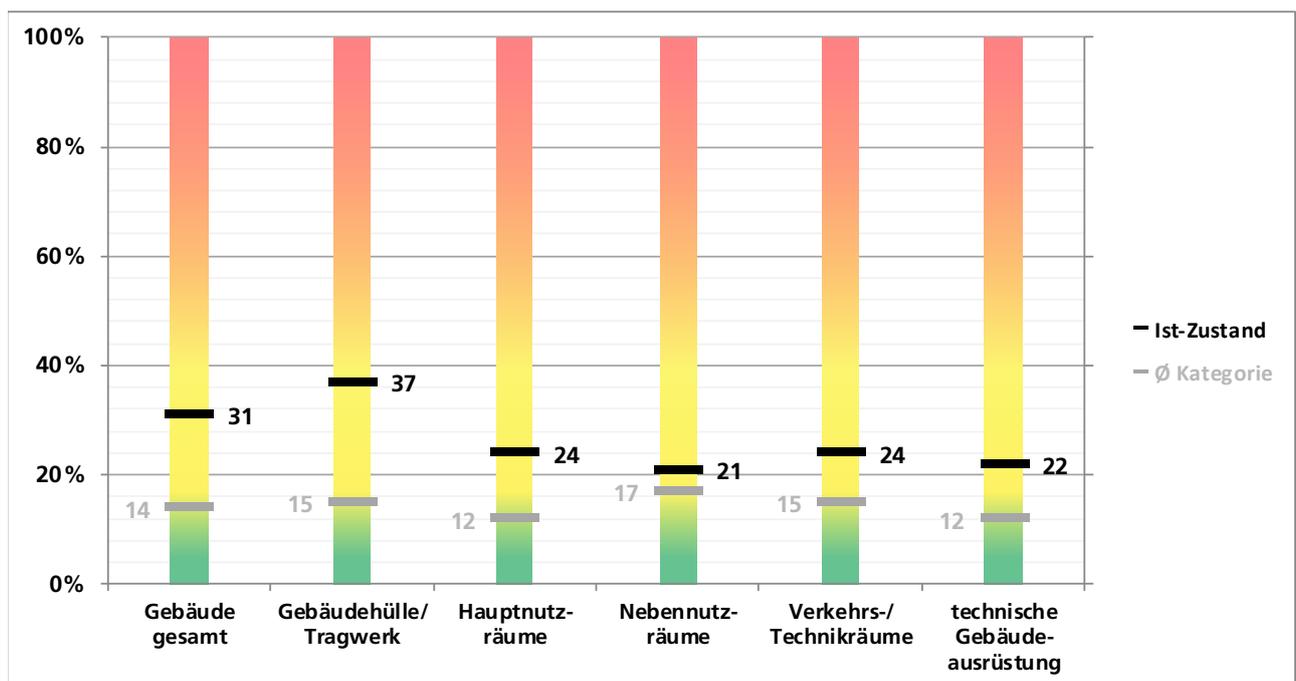
Gebäudebegehung	
am durch	26.11.2020 Herrn Burchards / Herrn Schilling Miguel
fiktiver Wertverlust	31% (circa 3.100.000 Euro zum Zeitpunkt der Begehung)

Hauptschwachstellen	
- fehlende Wärmedämmung	- veraltete Fenster
- veraltete TGA	- veraltete Fassade
- abgenutzte Duschräume	- teilweise abgenutzte Klassenräume

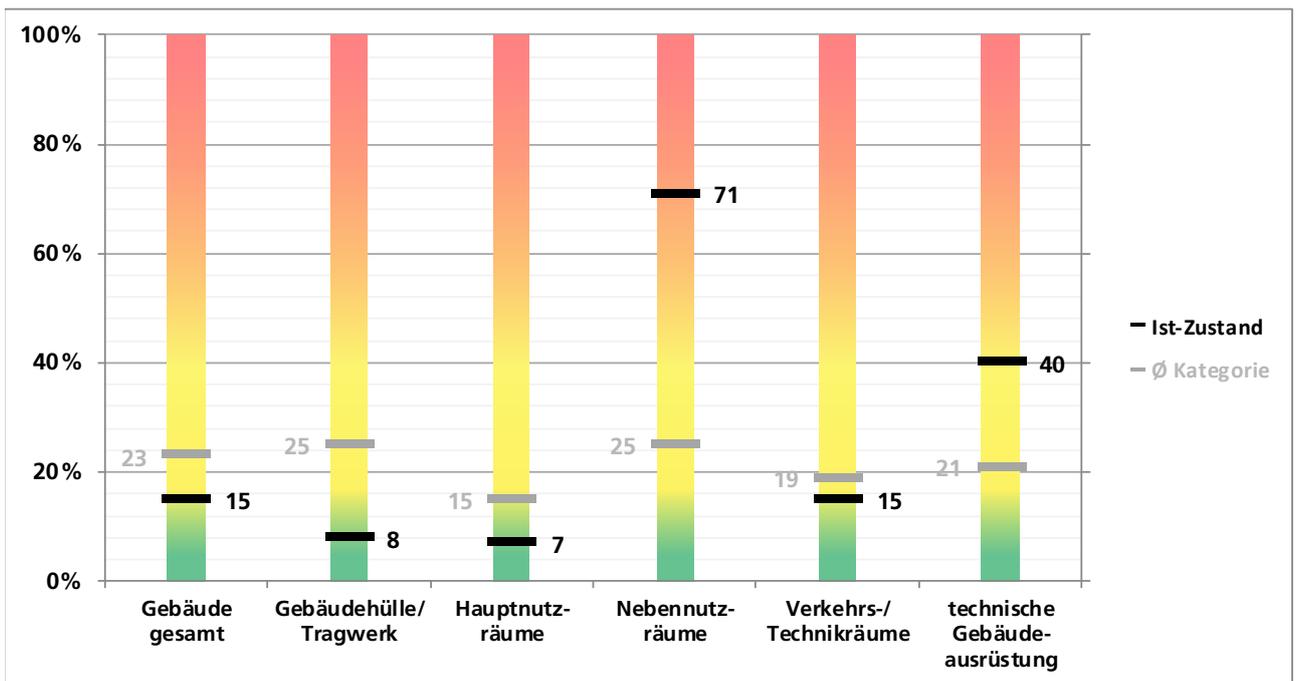
Gebäudebegehung	
am durch	22.12.2020 Herrn Schilling Miguel
fiktiver Wertverlust	15% (circa 300.000 Euro zum Zeitpunkt der Begehung)

Hauptschwachstellen	
- fehlende Wärmedämmung Dach	- veraltete Trinkwasserversorgung
- abgenutzte Nebennutz- und Technikräume

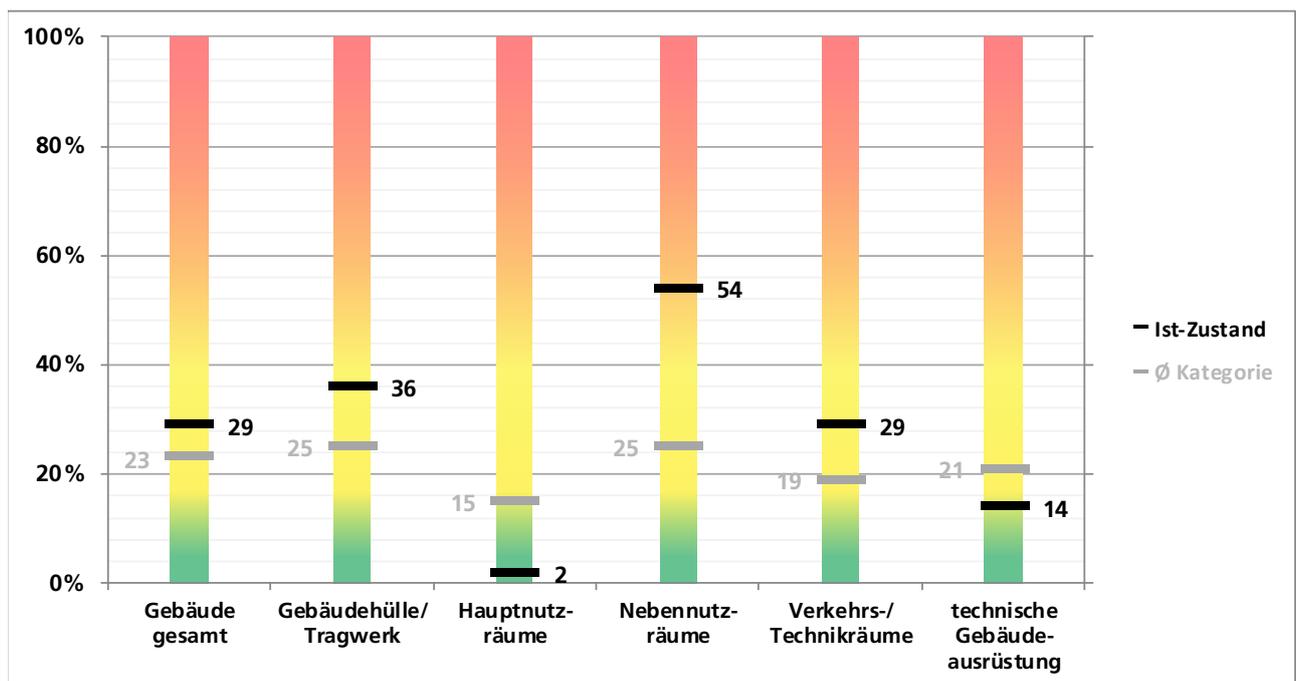
Gebäudebegehung	
am durch	25.09.2020 Herrn Burchards / Herrn Schilling Miguel
fiktiver Wertverlust	29% (circa 1.700.000 Euro zum Zeitpunkt der Begehung)

Hauptschwachstellen	
- fehlende Wärmedämmung	- veraltete Verglasung
- veraltete sanitäre Anlagen	- veraltete TGA
- abgenutzte Nebennutz- und Verkehrsräume

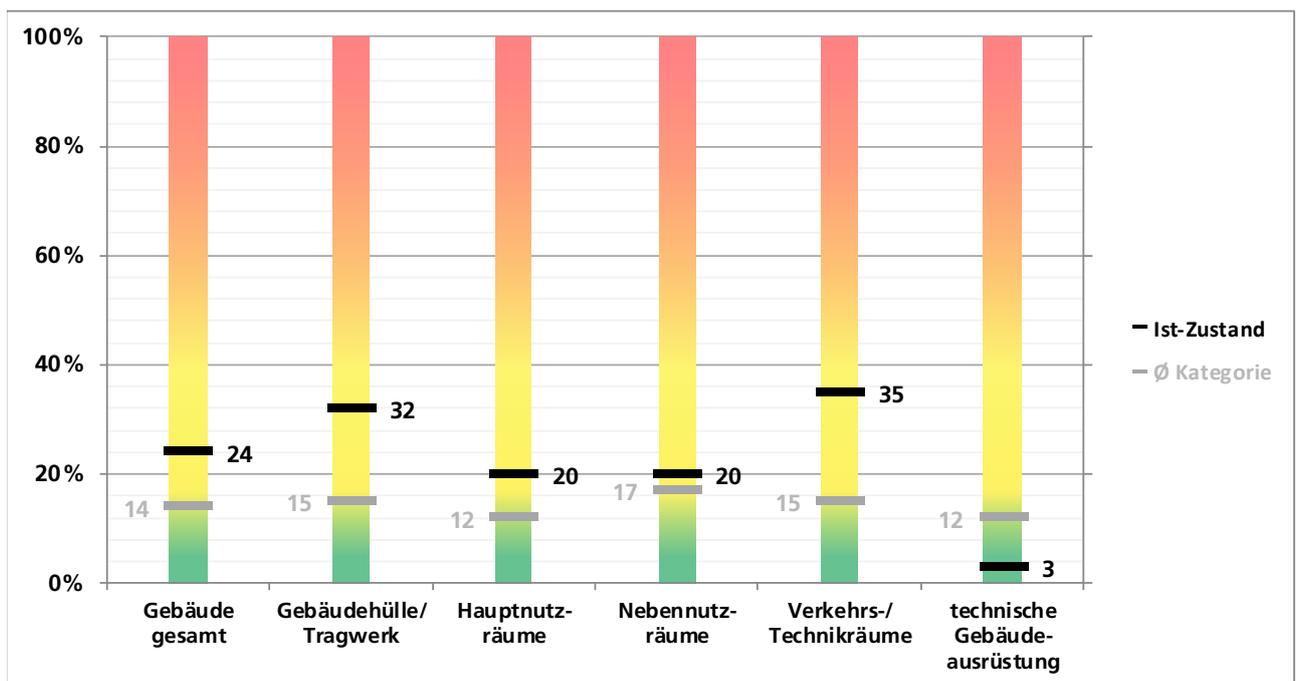
Gebäudebegehung	
am durch	19.09.2019 Herrn Burchards / Herrn Schilling Miguel
fiktiver Wertverlust	24% (circa 1.000.000 Euro zum Zeitpunkt der Begehung)

Hauptschwachstellen	
- fehlende Wärmedämmung	- marode Dachdeckung
- veraltete Elektroinstallation	- veraltete sanitäre Anlagen

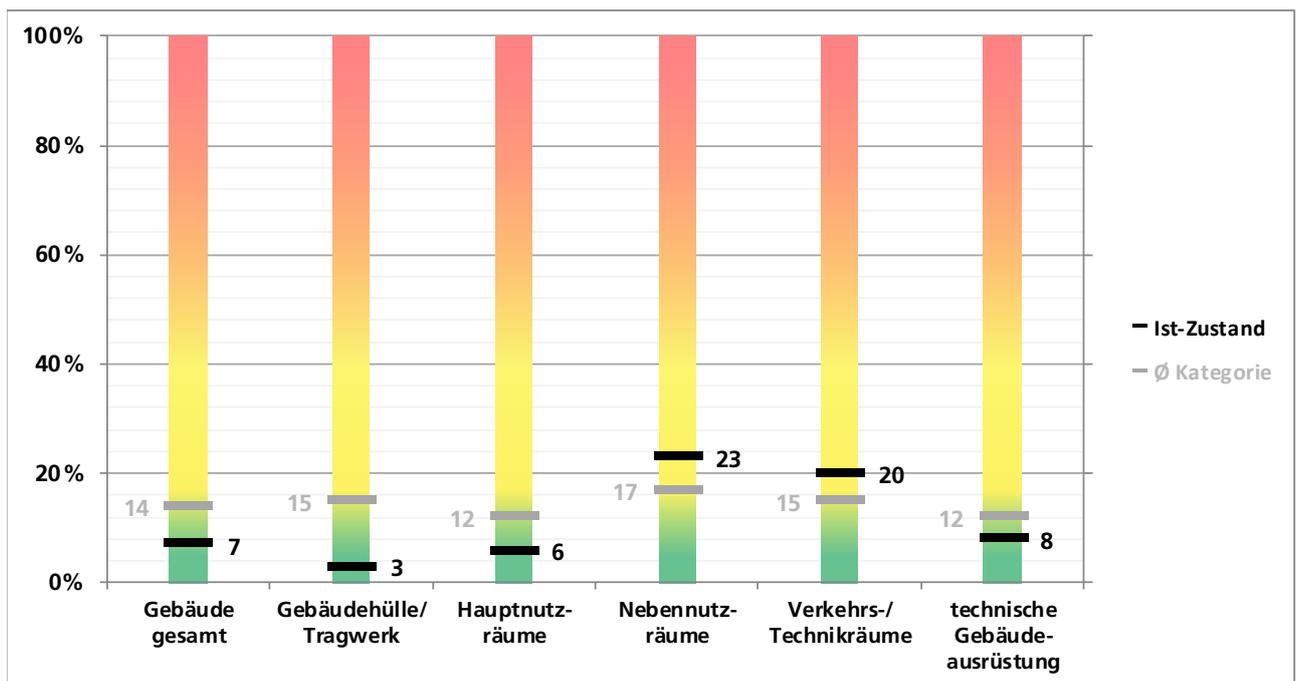
Gebäudebegehung	
am durch	22.10.2020 Herrn Burchards / Herrn Schilling Miguel
fiktiver Wertverlust	7% (circa 1.600.000 Euro zum Zeitpunkt der Begehung)

Hauptschwachstellen	
- fehlender 2. Fluchtweg

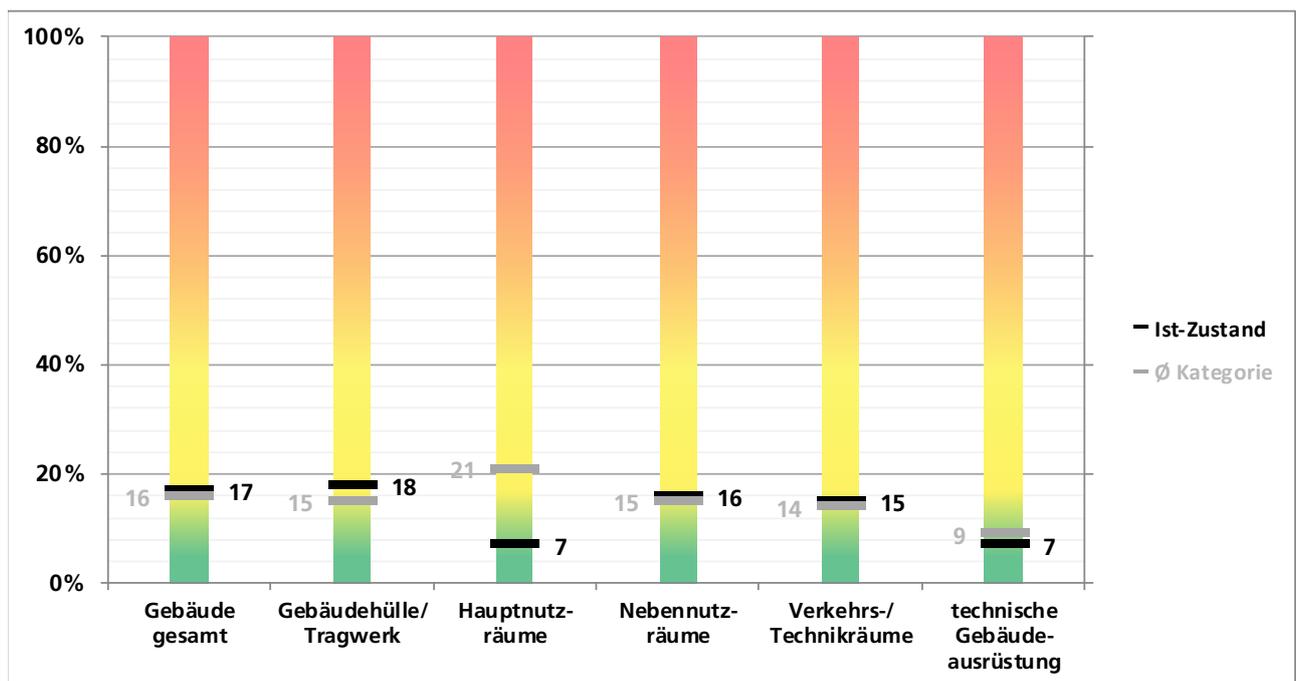
Gebäudebegehung	
am durch	22.10.2020 Herrn Burchards / Herrn Schilling Miguel
fiktiver Wertverlust	17% (circa 400.000 Euro zum Zeitpunkt der Begehung)

Hauptschwachstellen	
- verwitterte Fassade	- fehlende Wärmedämmung Dach
- veraltete Heizungsanlage

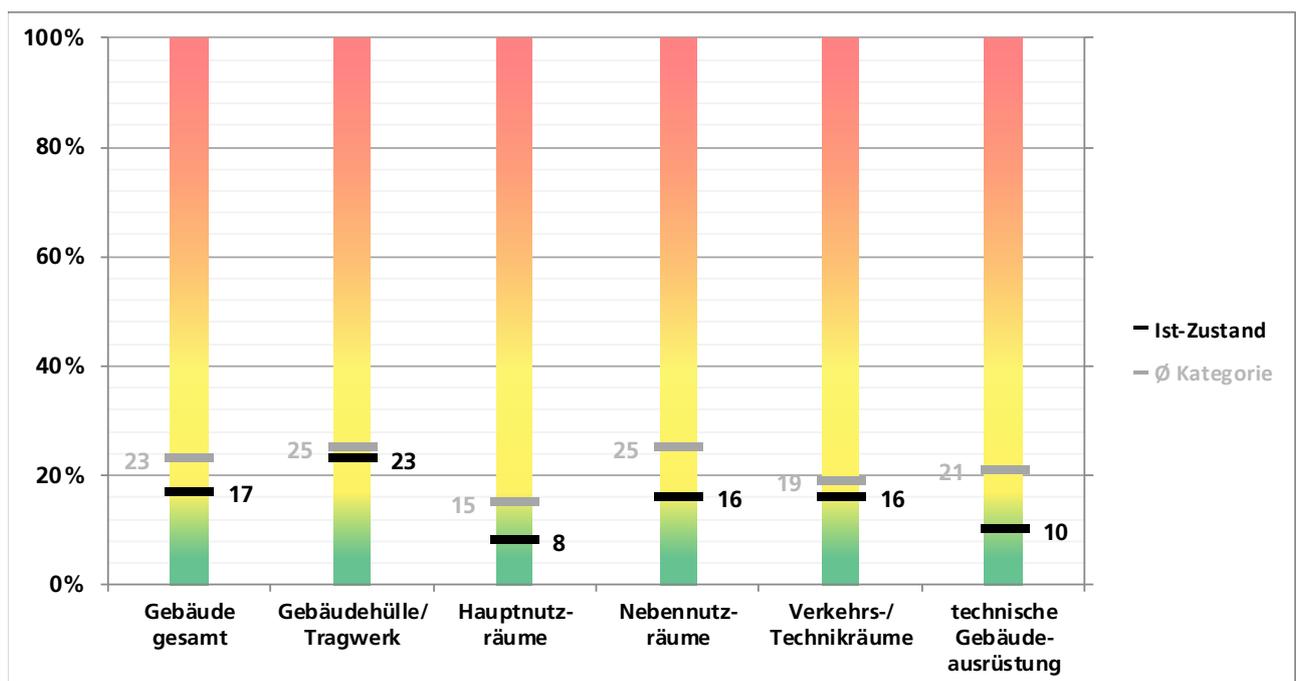
Gebäudebegehung	
am durch	15.09.2020 Herrn Burchards / Herrn Schilling Miguel
fiktiver Wertverlust	17% (circa 1.700.000 Euro zum Zeitpunkt der Begehung)

Hauptschwachstellen	
- unzureichende Wärmedämmung

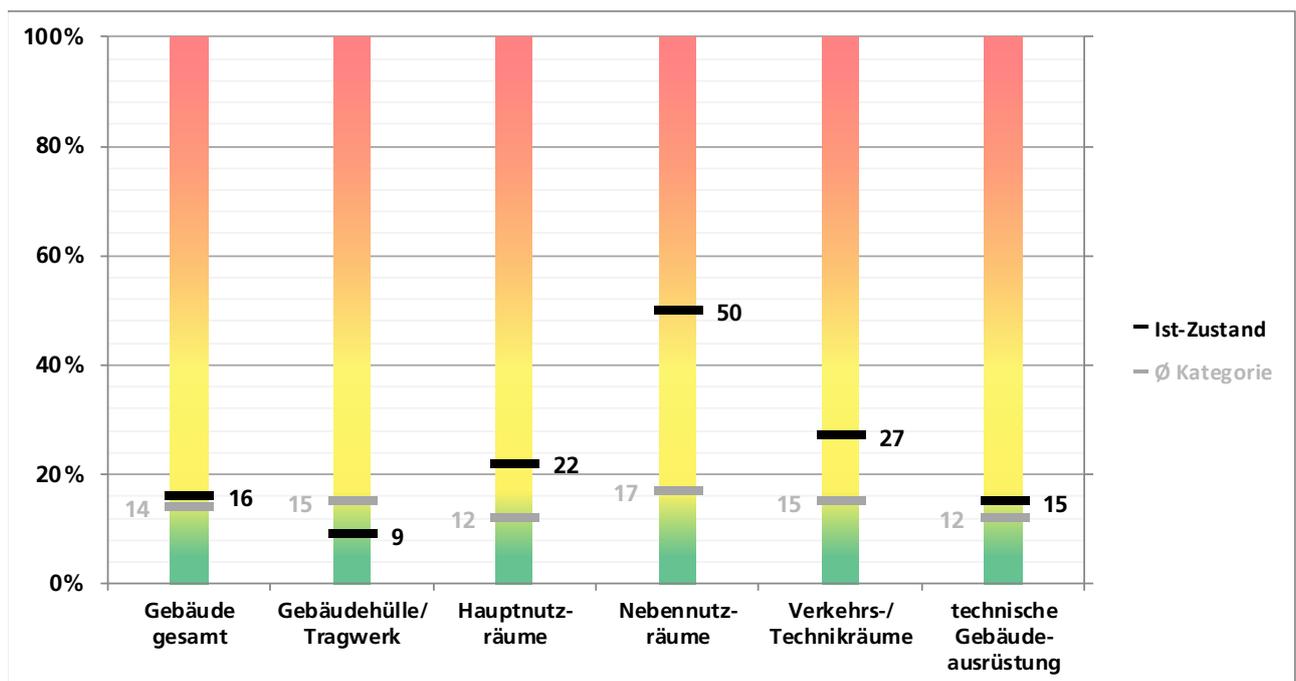
Gebäudebegehung	
am durch	21.07.2020 Herrn Burchards / Herrn Schilling Miguel
fiktiver Wertverlust	16% (circa 4.300.000 Euro zum Zeitpunkt der Begehung)

Hauptschwachstellen	
- teilweise veraltetes Dach	- veraltete sanitäre Anlagen
- veraltete Elektroinstallation	- teilweise veraltete Lüftungsanlagen
- marode Wohnräume (3.OG)	- maroder Sonnenschutz

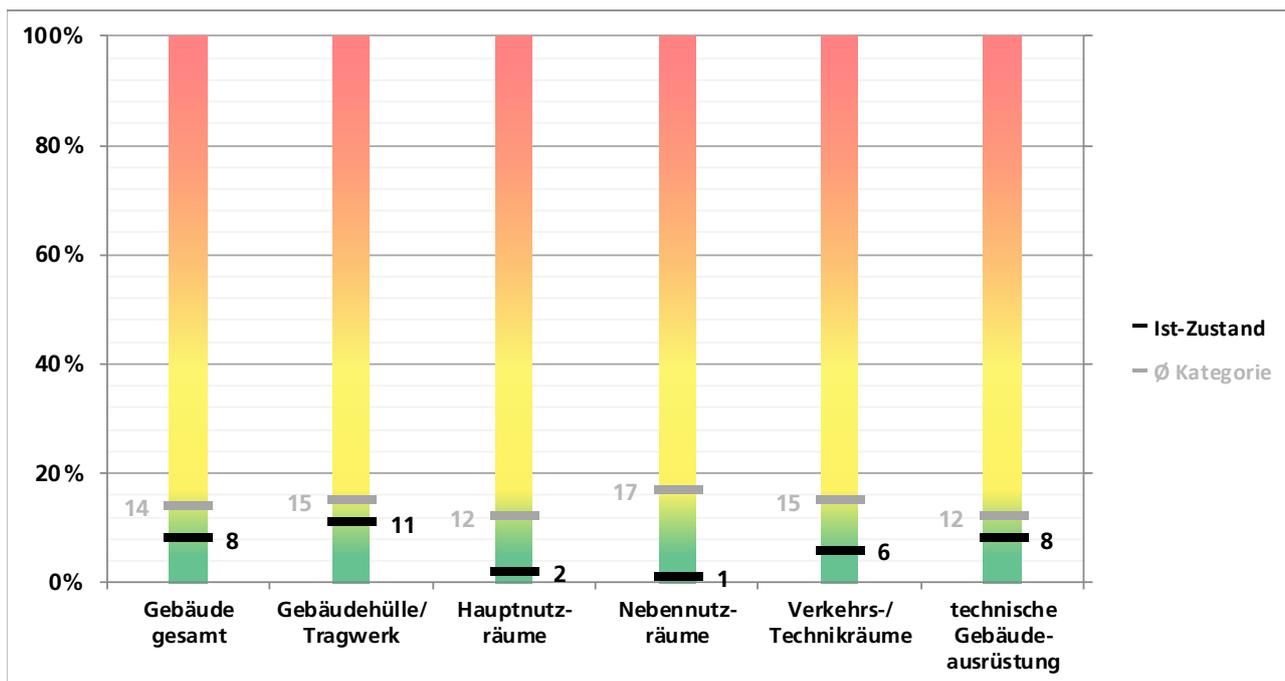
Gebäudebegehung	
am durch	22.09.2020 Herrn Burchards / Herrn Schilling Miguel
fiktiver Wertverlust	8% (circa 4.500.000 Euro zum Zeitpunkt der Begehung)

Hauptschwachstellen	
- teilweise undichtes Dach	- energetisch ungenügende Glasbausteine
- teilweise zu geringe Lüftungsleistung

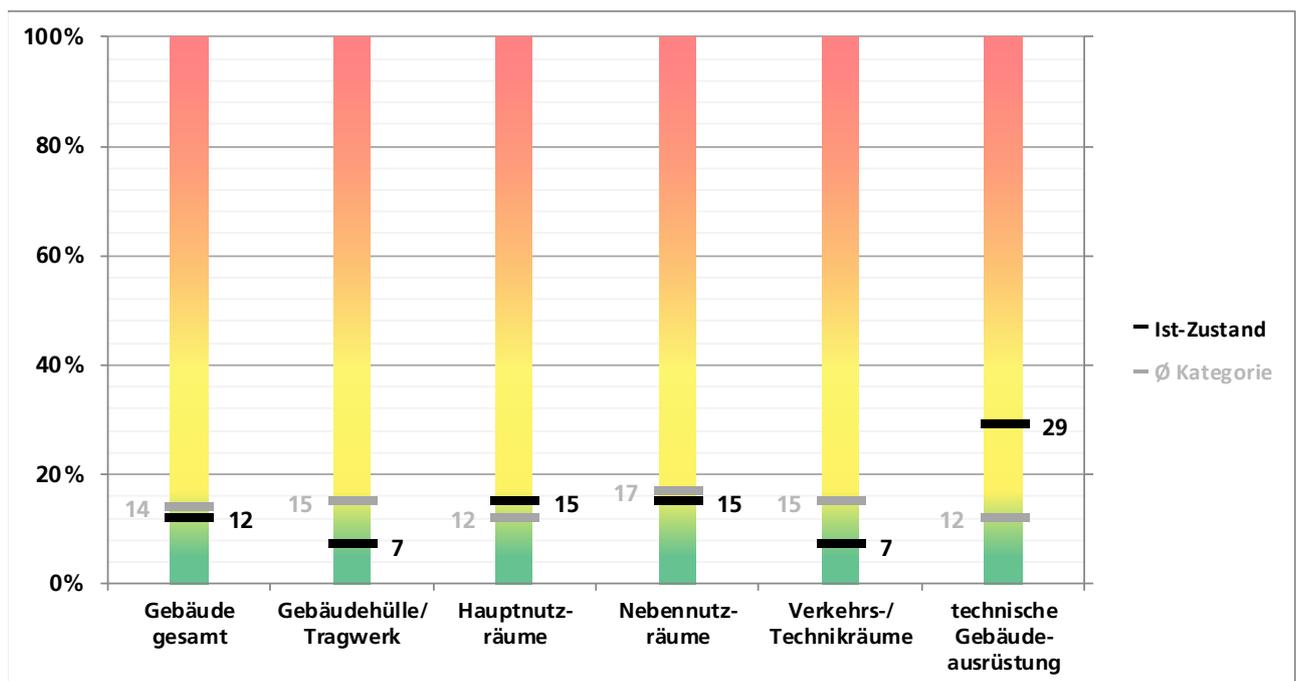
Gebäudebegehung	
am durch	28.10.2019 Herrn Schilling Miguel
fiktiver Wertverlust	12% (circa 4.000.000 Euro zum Zeitpunkt der Begehung)

Hauptschwachstellen	
- veraltete Heizungsanlage	- veraltete Elektroinstallation
- marode Dachabschlüsse

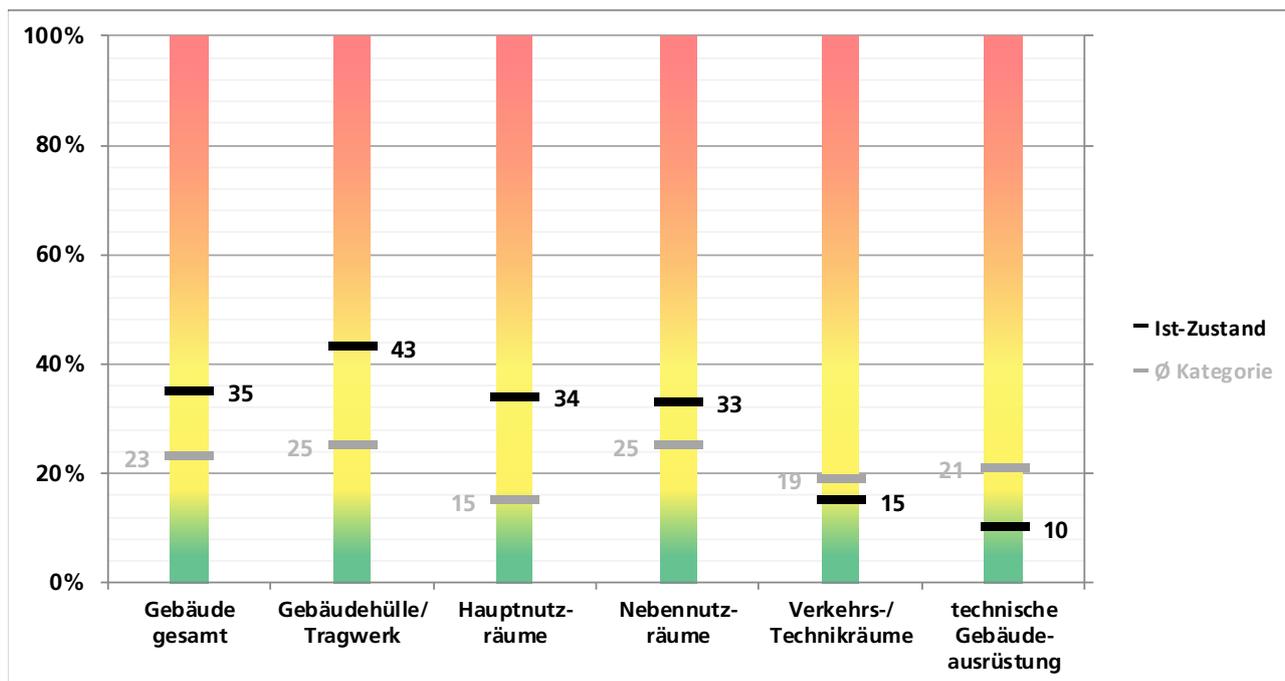
Gebäudebegehung	
am durch	19.06.2020 Herrn Burchards / Herrn Schilling Miguel
fiktiver Wertverlust	35% (circa 500.000 Euro zum Zeitpunkt der Begehung)

Hauptschwachstellen	
- fehlende Wärmedämmung	- teilweise veraltete Dachdeckung
- veraltete Fassade	- veraltete Sanitärräume
- teilweise undichtes Dach

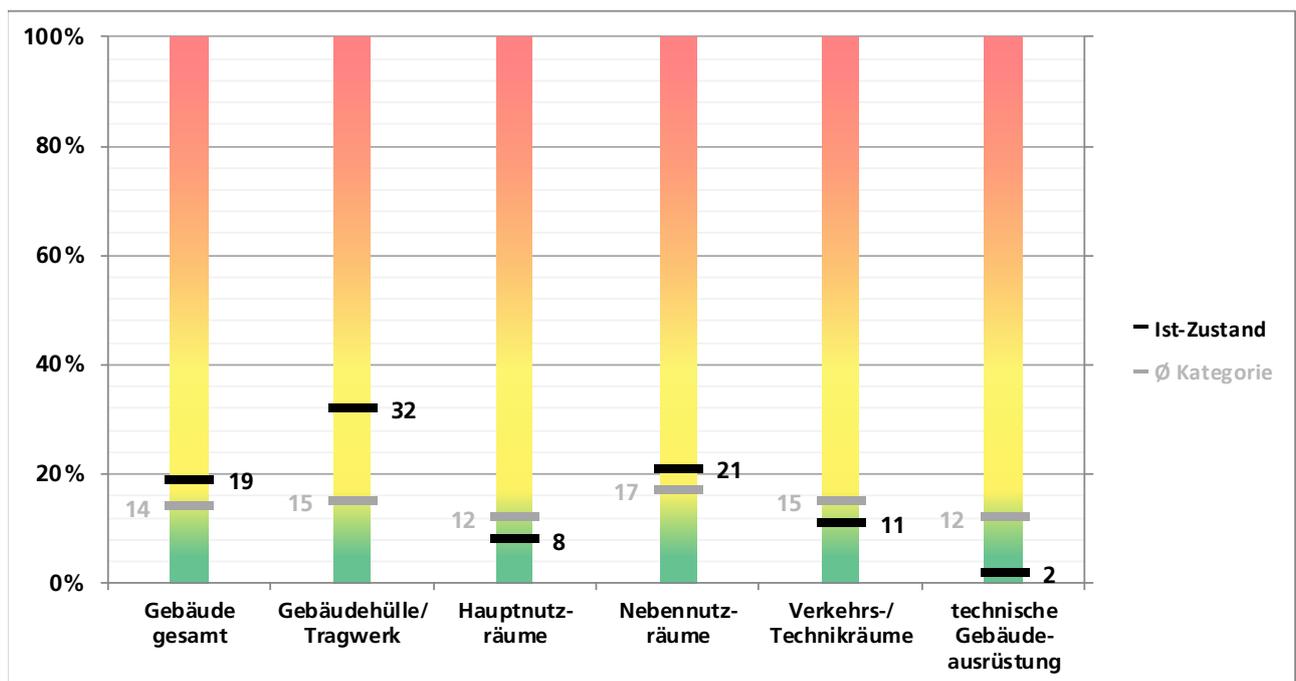
Gebäudebegehung	
am durch	16.07.2020 Herrn Burchards / Herrn Schilling Miguel
fiktiver Wertverlust	19% (circa 100.000 Euro zum Zeitpunkt der Begehung)

Hauptschwachstellen	
- fehlende Wärmedämmung	- veraltete Fassade
- veraltete Fenster

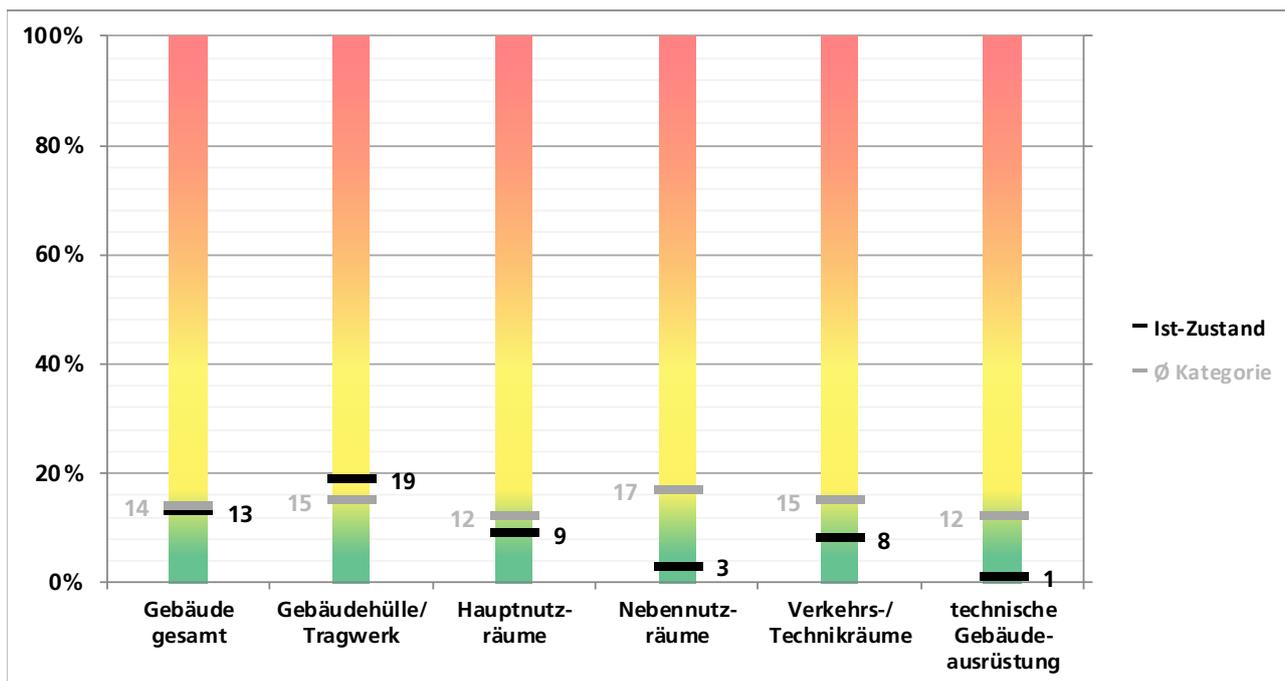
Gebäudebegehung	
am durch	27.08.2019 Herrn Burchards / Herrn Schilling Miguel
fiktiver Wertverlust	13% (circa 2.700.000 Euro zum Zeitpunkt der Begehung)

Hauptschwachstellen	
- fehlende Wärmedämmung	- beschädigte Fassade Anbau

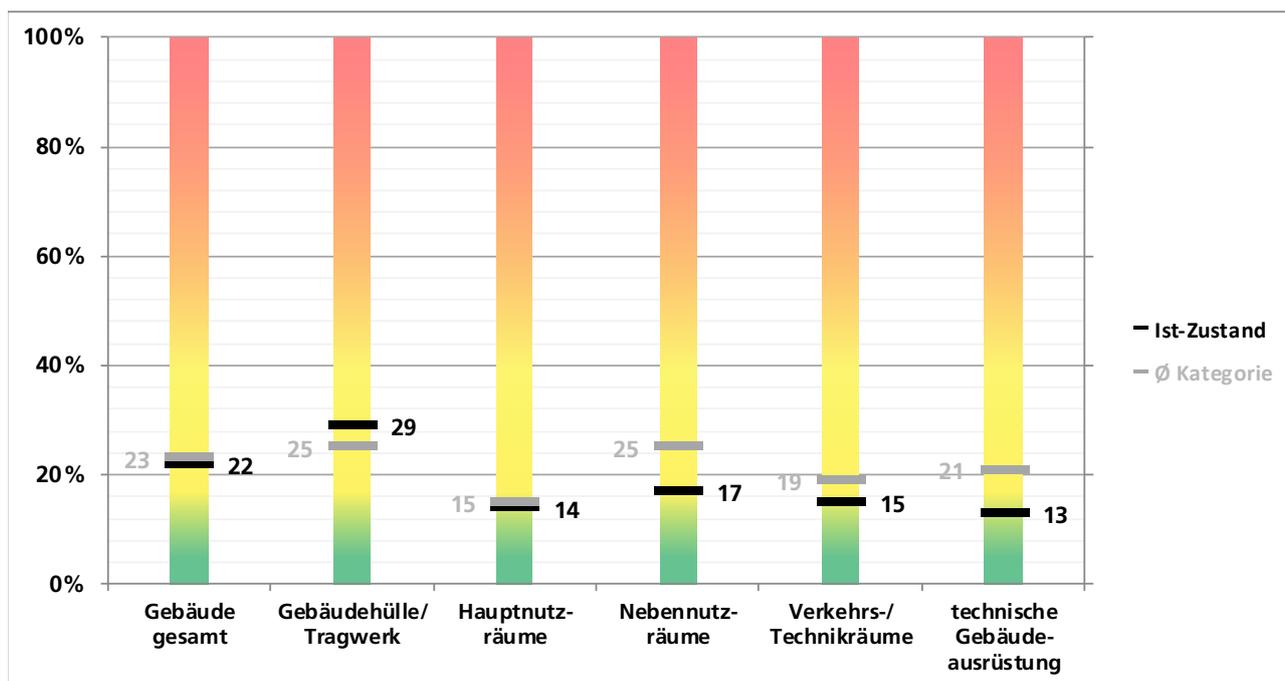
Gebäudebegehung	
am durch	30.07.2020 Herrn Schilling Miguel
fiktiver Wertverlust	22% (circa 1.800.000 Euro zum Zeitpunkt der Begehung)

Hauptschwachstellen	
- fehlende Wärmedämmung	- undichte Dachdeckung
- veraltete Lüftungsanlage

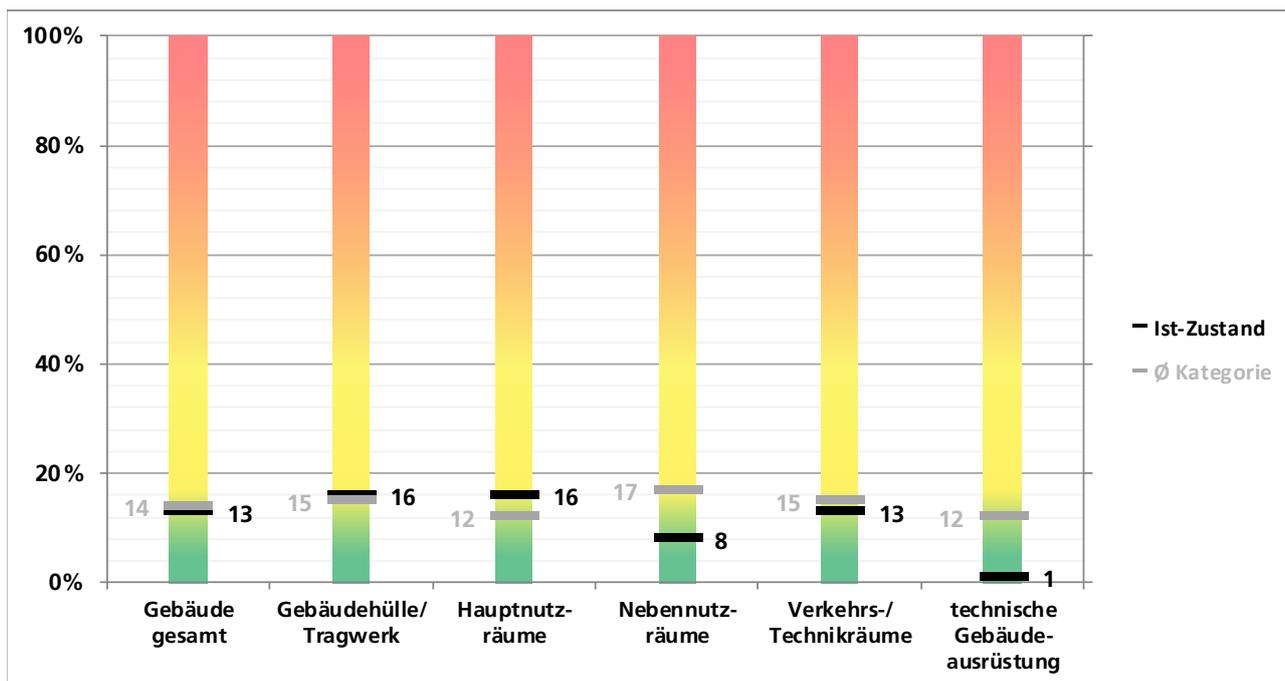
Gebäudebegehung	
am durch	21.11.2019 Herrn Schilling Miguel
fiktiver Wertverlust	13% (circa 2.700.000 Euro zum Zeitpunkt der Begehung)

Hauptschwachstellen	
- durchfeuchtete Kelleraußenwand	- mangelhafter Sonnenschutz Dachräume

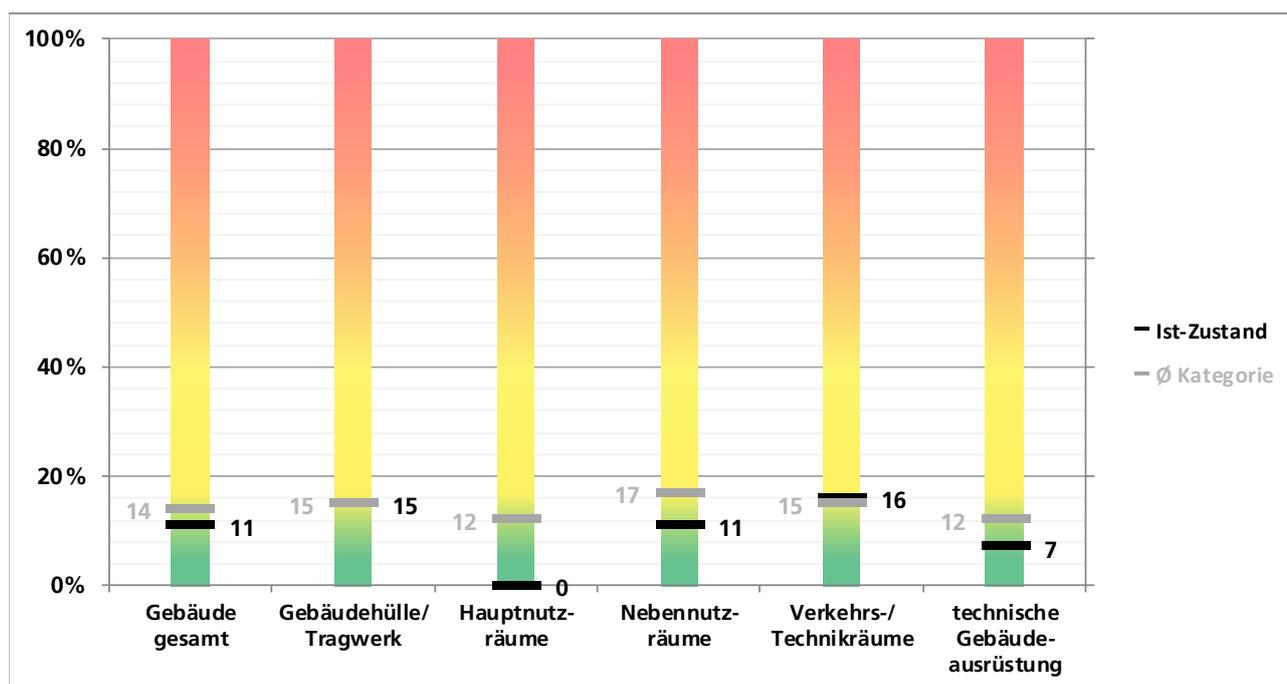
Gebäudebegehung	
am durch	26.11.2020 Herrn Burchards / Herrn Schilling Miguel
fiktiver Wertverlust	11% (circa 2.400.000 Euro zum Zeitpunkt der Begehung)

Hauptschwachstellen	
- unzureichende Wärmedämmung	- fehlerhafte Regelungstechnik
- teilweise undichtes Dach	- teilweise defekter Sonnenschutz
